# **Bro över Torne Älv vid Jölketurkkio, 9 km Väst Vittangi (Nunisvaaravägen).**

**Rapport från inspektion utförd 2019-06-03**

Ramböll Sverige AB  
Luleå 2019-07-30

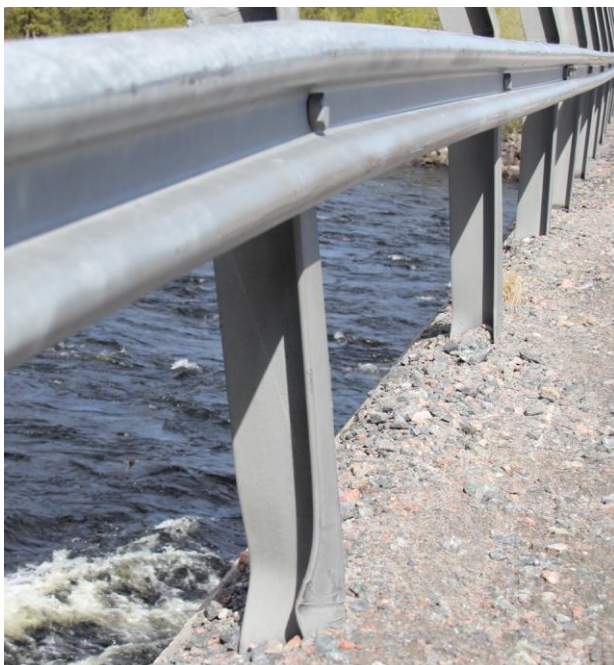
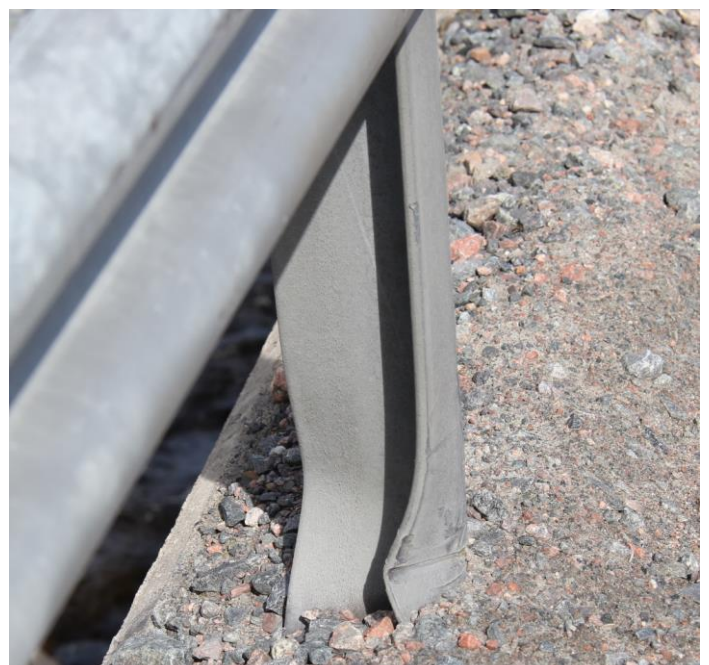
- \* Skador på räckesståndare där fläns i ståndare har bucklats/böjts.

Dessa skador förekommer på 5-6 ståndare, på olika ställen på bron.

Skadorna bedöms inte påverka räcketets funktion i stort då intilliggande räckesståndare kan kompensera för den måttliga försvagning som den lokala skadan innebär. Se figurer 2-3.

Figur 2a, 2b. Påkörnings-/plogskada på räckesståndare. Bucklad/böjd fläns. Jämför med intilliggande ståndare.

Vidare bör regelbundna inspektioner av bron utföras, förslagsvis med 5 års-intervall, där bland annat kontrolleras att skador på räcken och räckesståndare inte tilltar i omfattning.

Väghållaren bör även informera entreprenör som utför snöplogning att iaktta försiktighet vid plogning av bron så att inte ytterligare plogningsskador på räcket uppkommer.

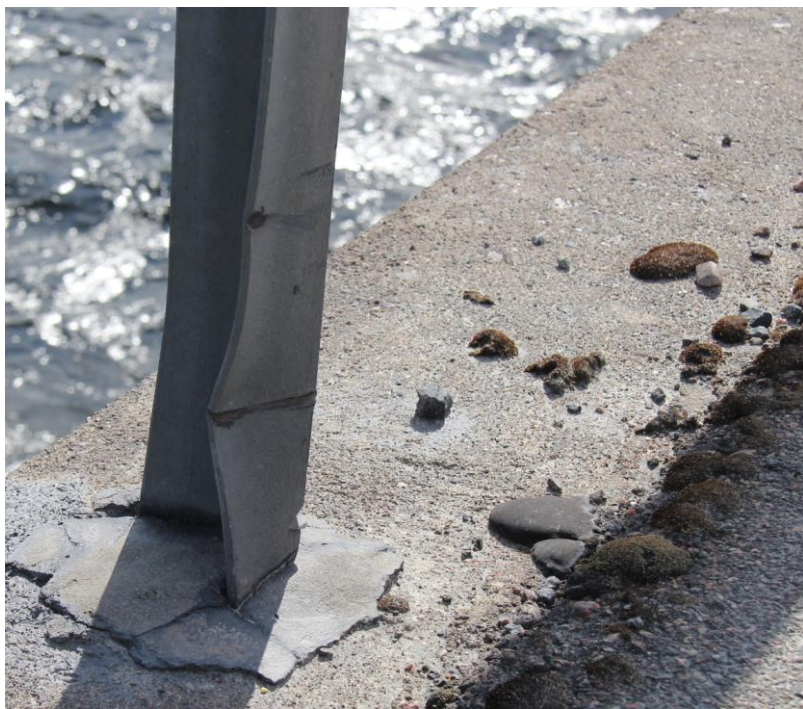
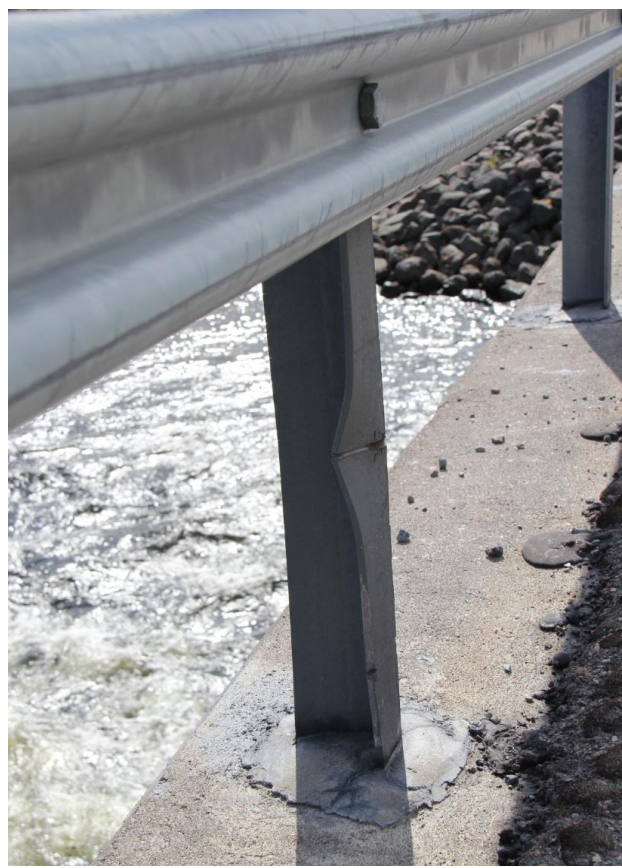
Figur 3a, 3b. Fler exempel på påkörnings-/plogskada på räckesståndare.

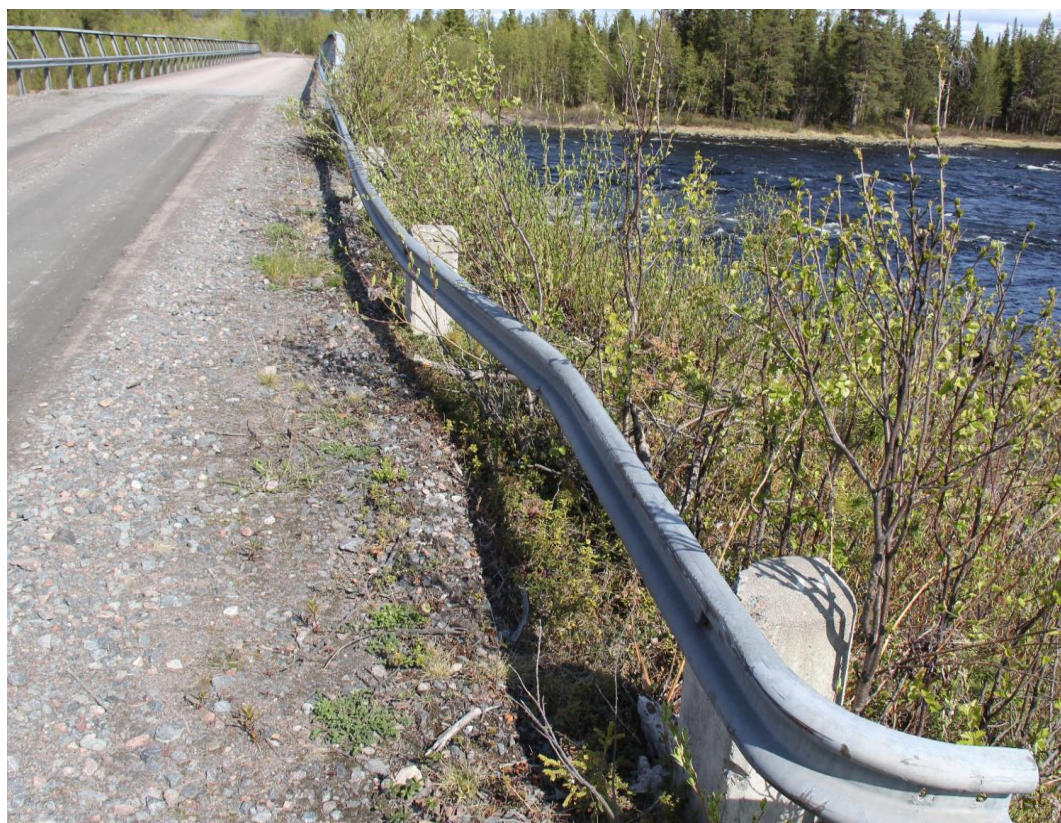
- \* Skador på räckesavslutning på landfäste/bank inklusive markfundament. Tydliga skador har uppkommit lokalt på den sydöstra räckesavslutningen, där bland annat en stor del av täckskiktet hos ett av de markförlagda fundamenten har spjälkats loss. Även några skador på den sydvästra räckesavslutningen förekommer.

Skadorna är mycket lokala och påverkar inte räcketets funktion i stort. Se figurer 4-7.

Figur 4. Påkörningsskada på räckesavslutning, sydöstra sidan.

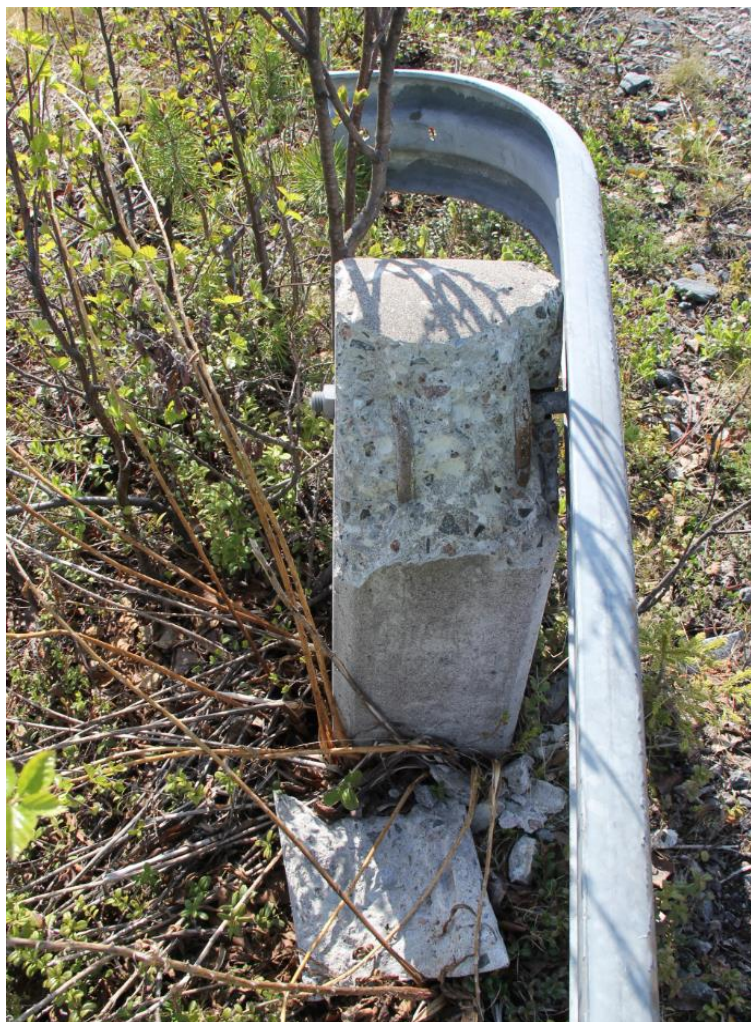
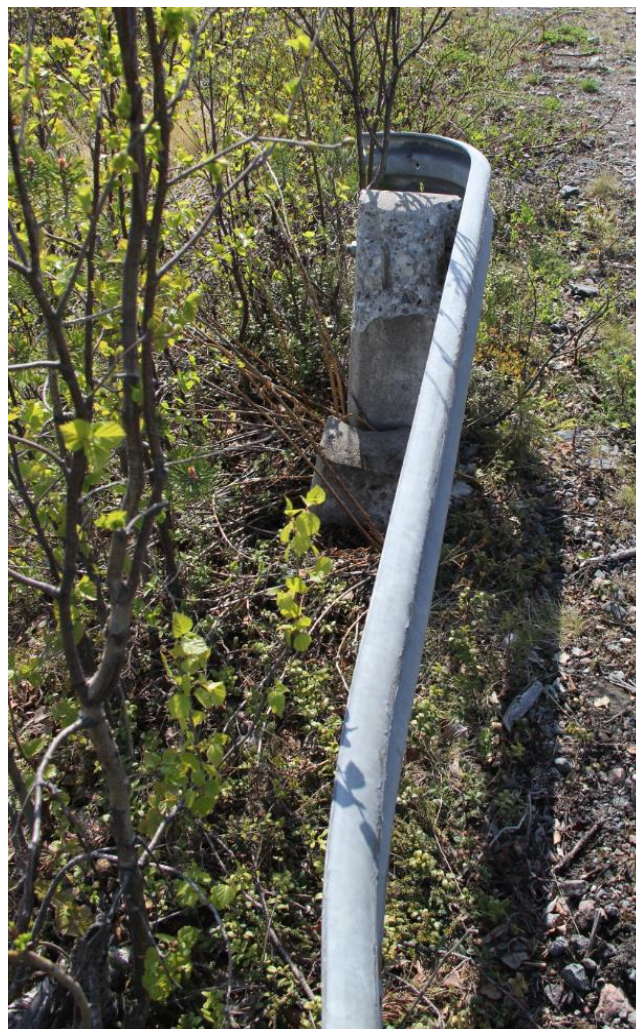
Figur 5a, 5b. Påkörningsskada på räckesavslutning, sydöstra sidan.

Täckskikt av betong har spjälkats loss på markfundament, armering frilagd.

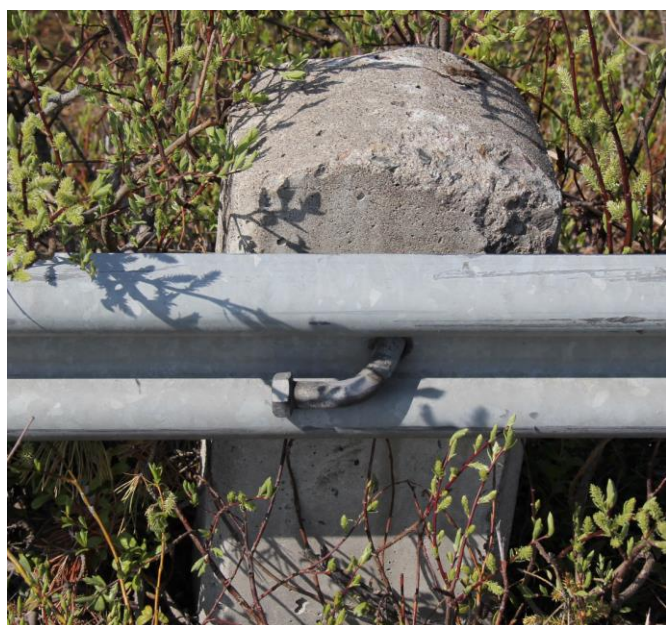
Figur 6. Skadad infästning för räckesavslutning, sydvästra sidan.

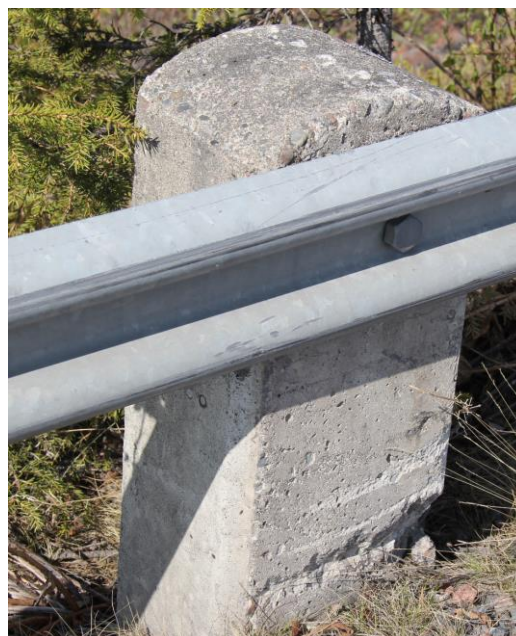
Figur 7. Sannolik plogskada på fundament för räckesavslutning, sydvästra sidan.

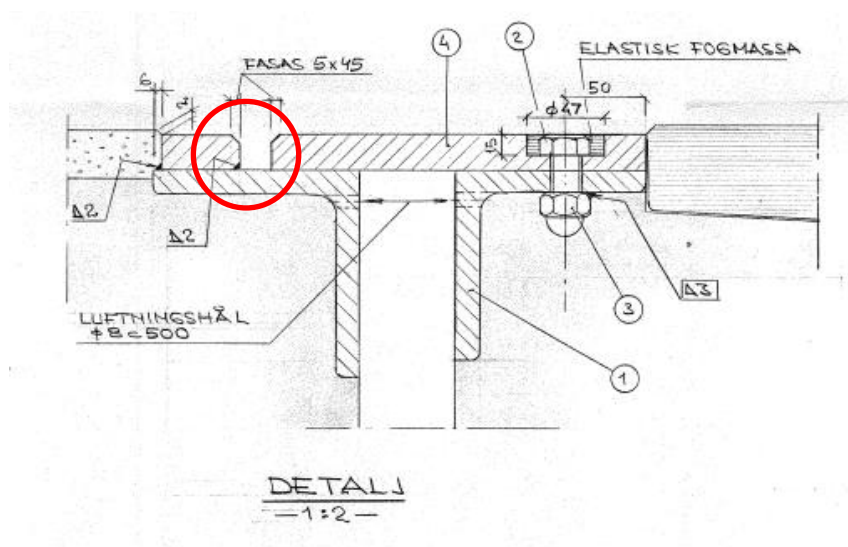
- \* Spalt i rörelsefog mellan brobana och landfäste är fylld med grus/sand, bör rensas.  
Detta gäller rörelsefogar i såväl norra som södra broändan. Se figur 8-9.
- \* Försänkning/grop i vägbank i hjulspår vid övergång till frontmur i landfäste, bör fyllas ut.  
Detta gäller främst vid norra broändan. Se figur 10.

Figur 8. Spalt i rörelsefog mellan brobana och landfäste (utdrag från ritning)

- \* Rensning av spalter i rörelsefogar mellan brobana och landfäste från grus/sand.
- \* Uppfyllnad av försänkning/grop i vägbank i hjulspår vid övergång till frontmur i landfäste, norra broänden.
- \* Eventuellt avlägsnande av svalbon under körbanekonsol på nedströmssidan.

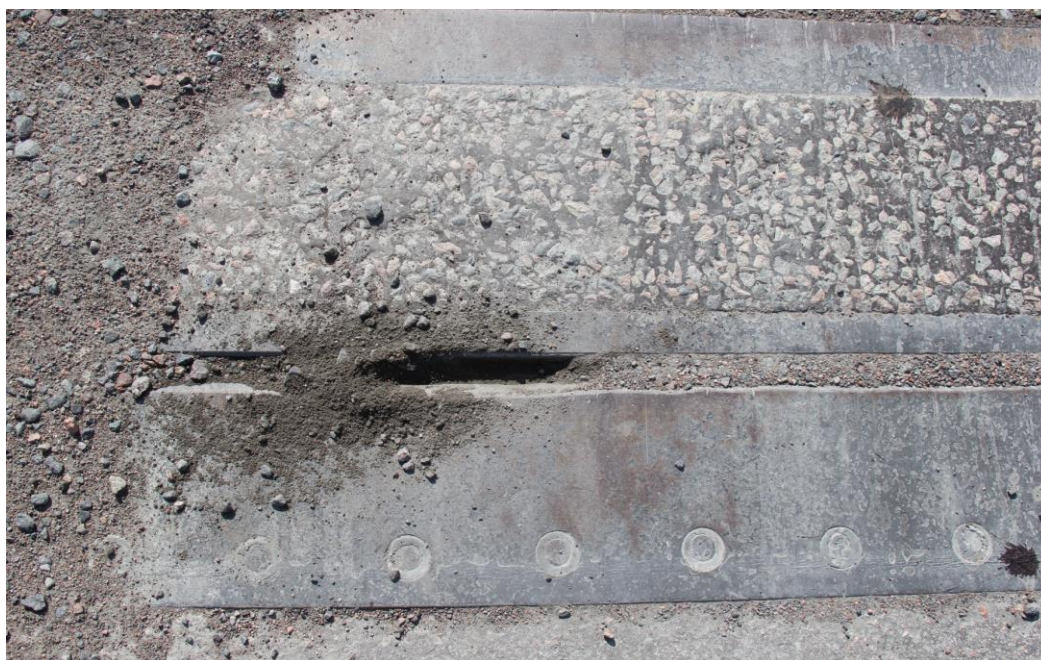
Figur 9. Spalt i rörelsefog mellan brobana och landfäste fylld med grus/sand, bör rensas.

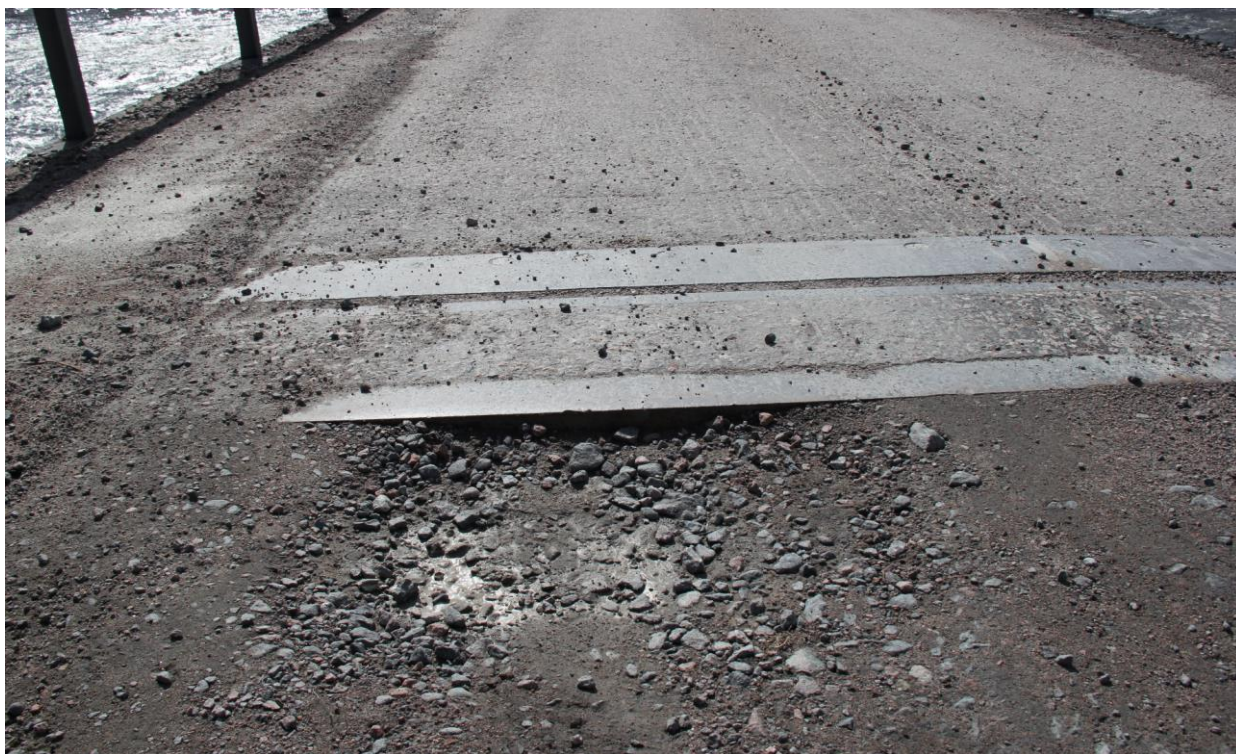
*Figur 10. Försänkning/grop i vägbank vid övergång till frontmur i landfäste, norra broändan, bör fyllas ut*

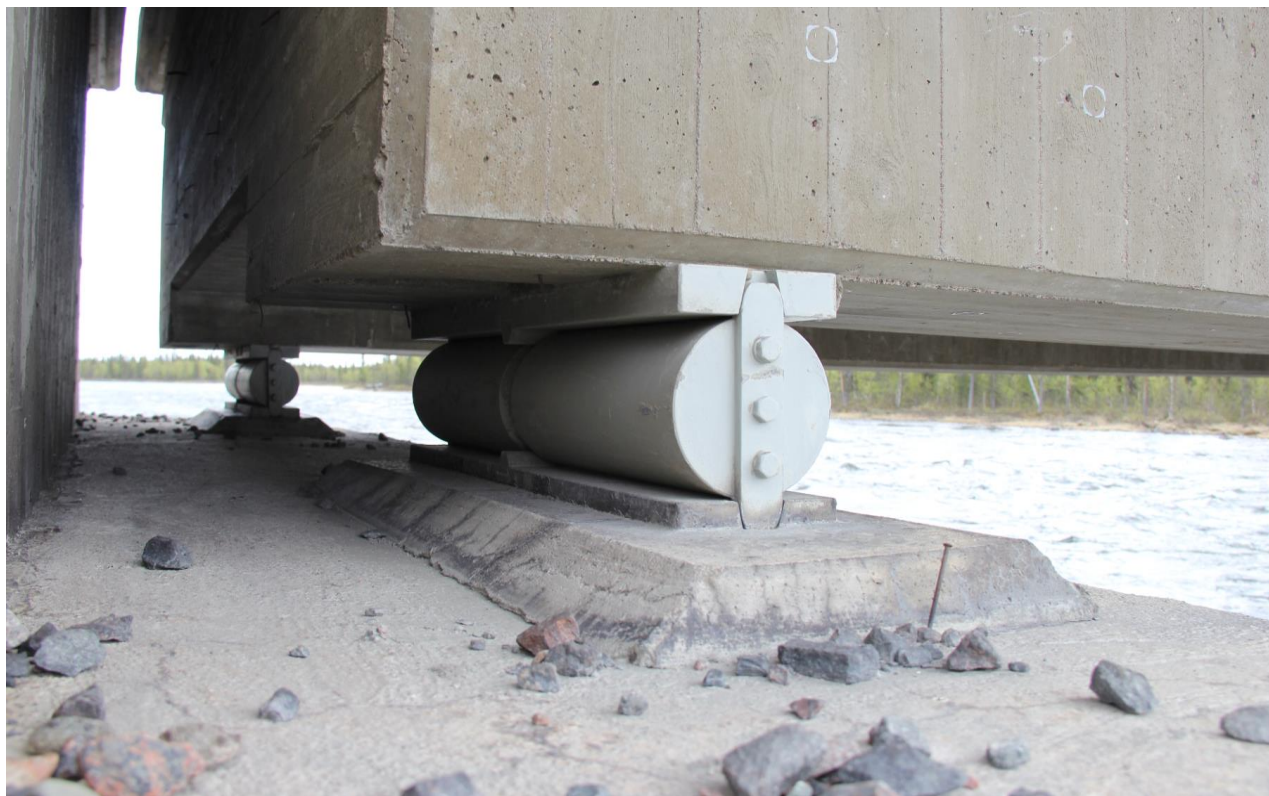
Brolager med undergjutningar är i gott skick avseende ytbehandling, avsedd förinställning mm

*Figur 11. Brolager med undergjutningar genomgående i gott skick och med bedömd rätt förinställning.*

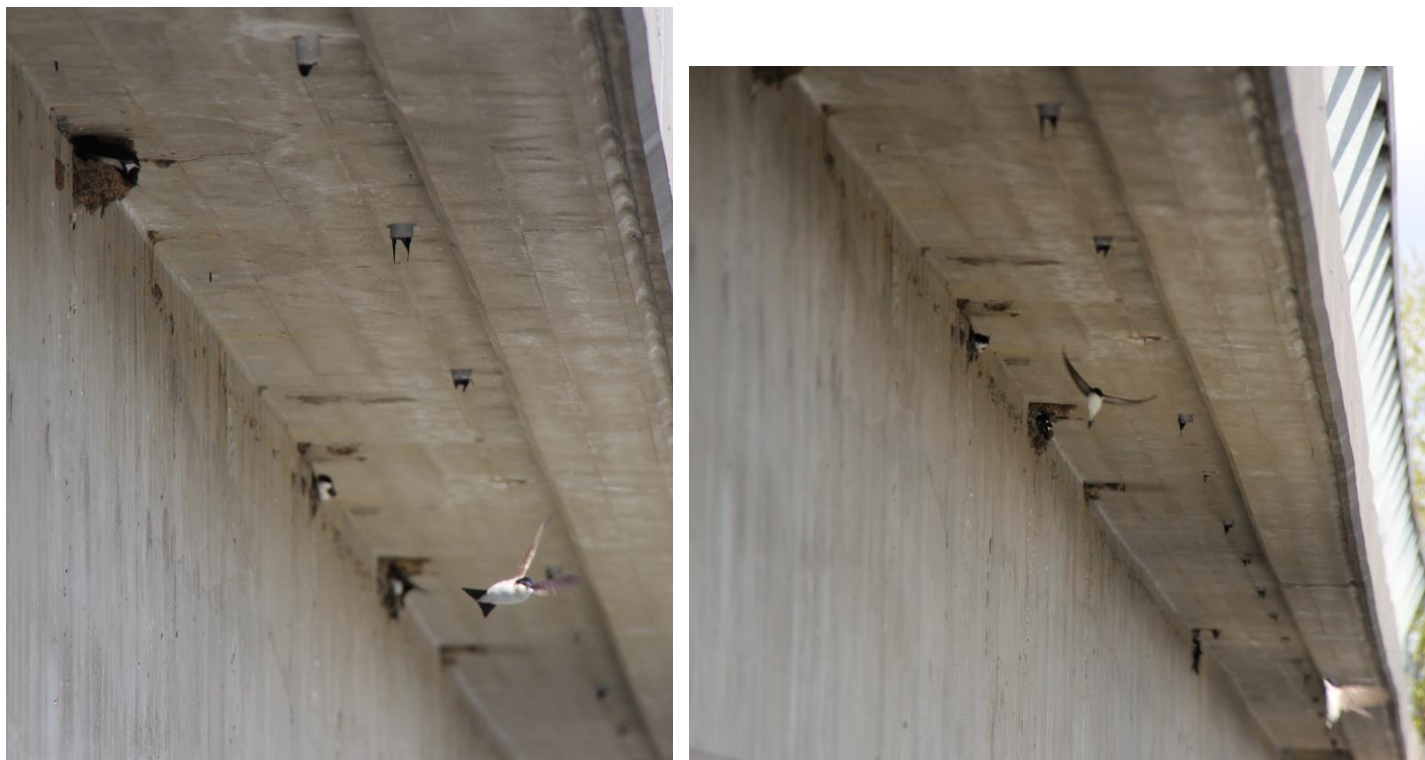
*Figur 19. Svalor har byggt bo under körbanekonsolen på nedströmssidan (östra sidan).*

Detta ska naturligtvis i så fall utföras utanför häckningstid.

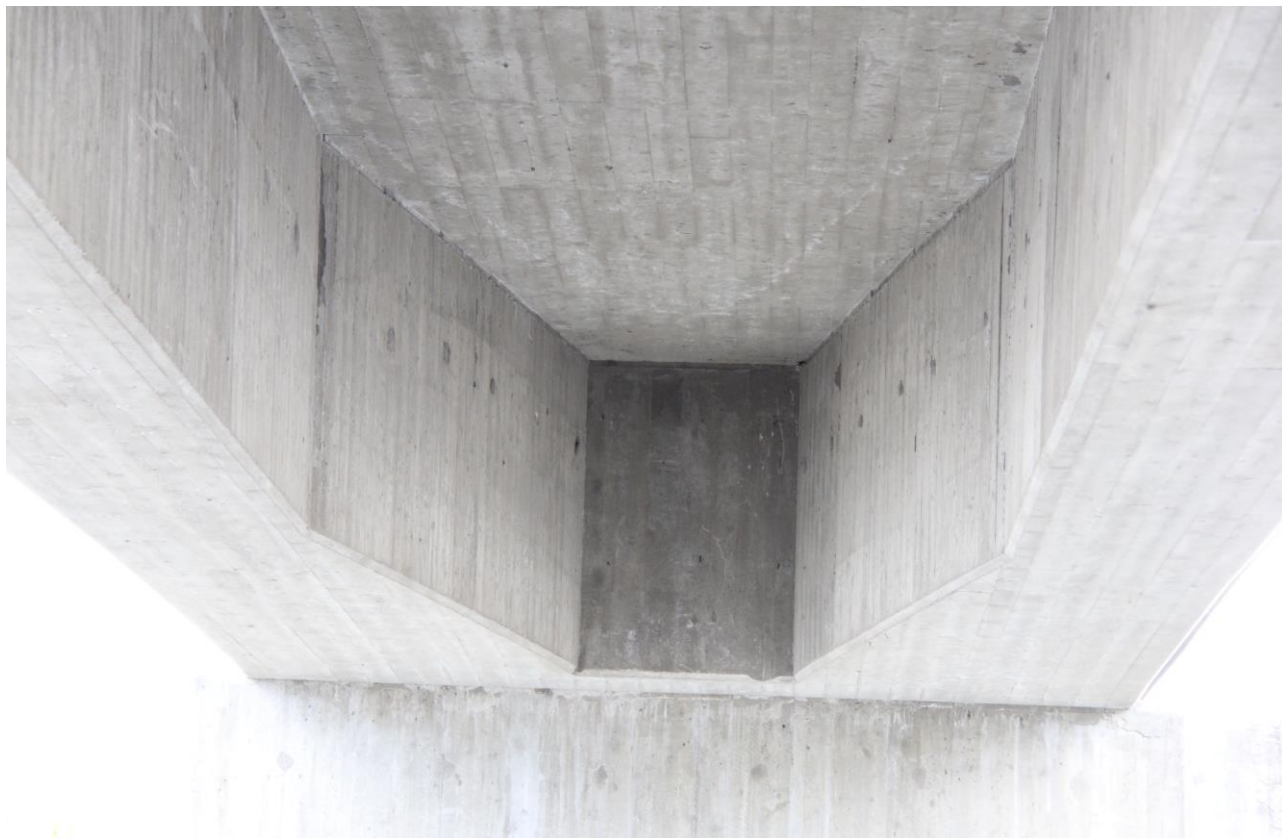
*Figur 20. Detalj betongöverbyggnad vid mellanstöd. Betongytan i genomgående gott skick.*
