# Bilaga K5 Bullerkartor

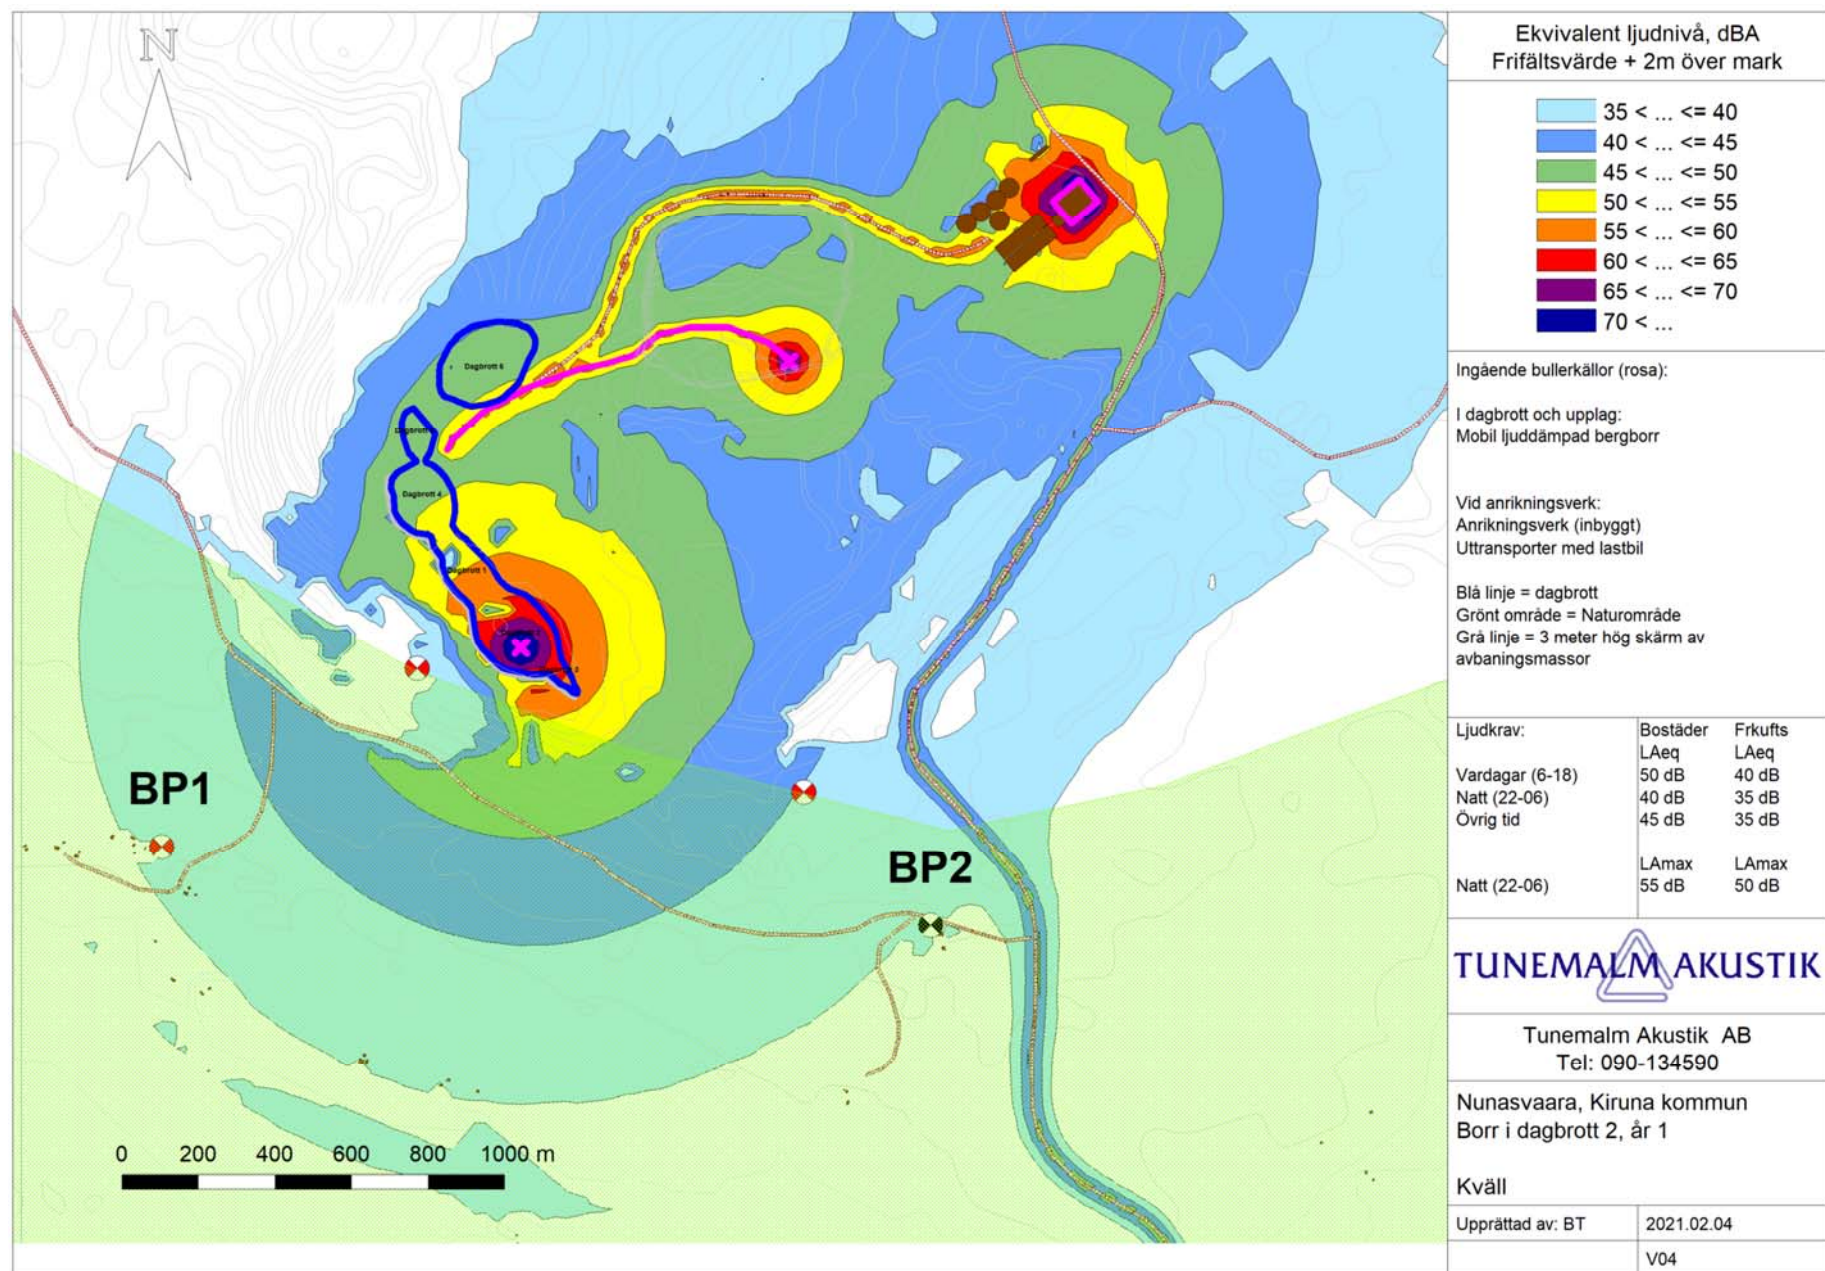
Figur 5: Dagbrott 2 år 1, ljudutbredning med 3 m bullervall av morän, se gråmarkering, och ljuddämpad borrhigg placerad vid det rosa krysset. Den ljusgröna ytan är riksintresse friluftsliv Torne älv.

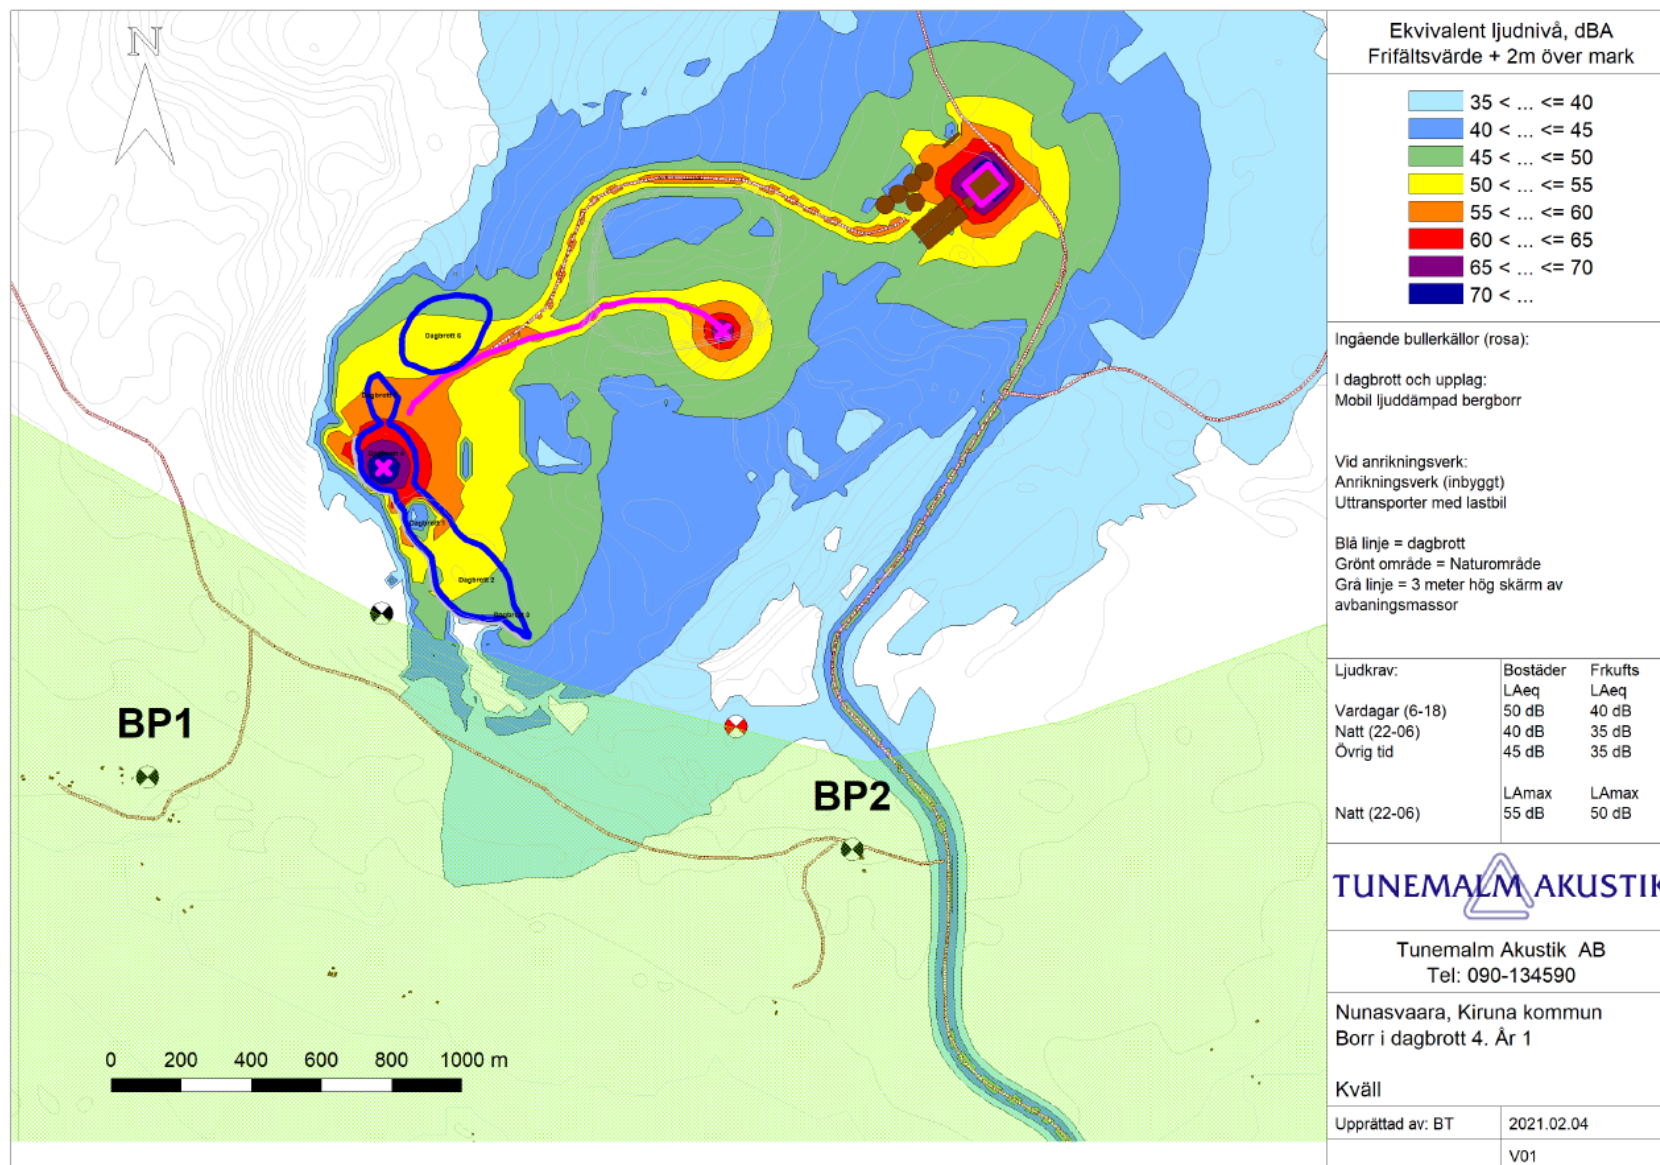
Figur 6: Dagbrott 4 år 1, ljudutbredning med 3 m bullervall, se grålinje, och luddämpad borrhigg. Den ljusgröna ytan är riksintresse friluftsliv Torne älv.

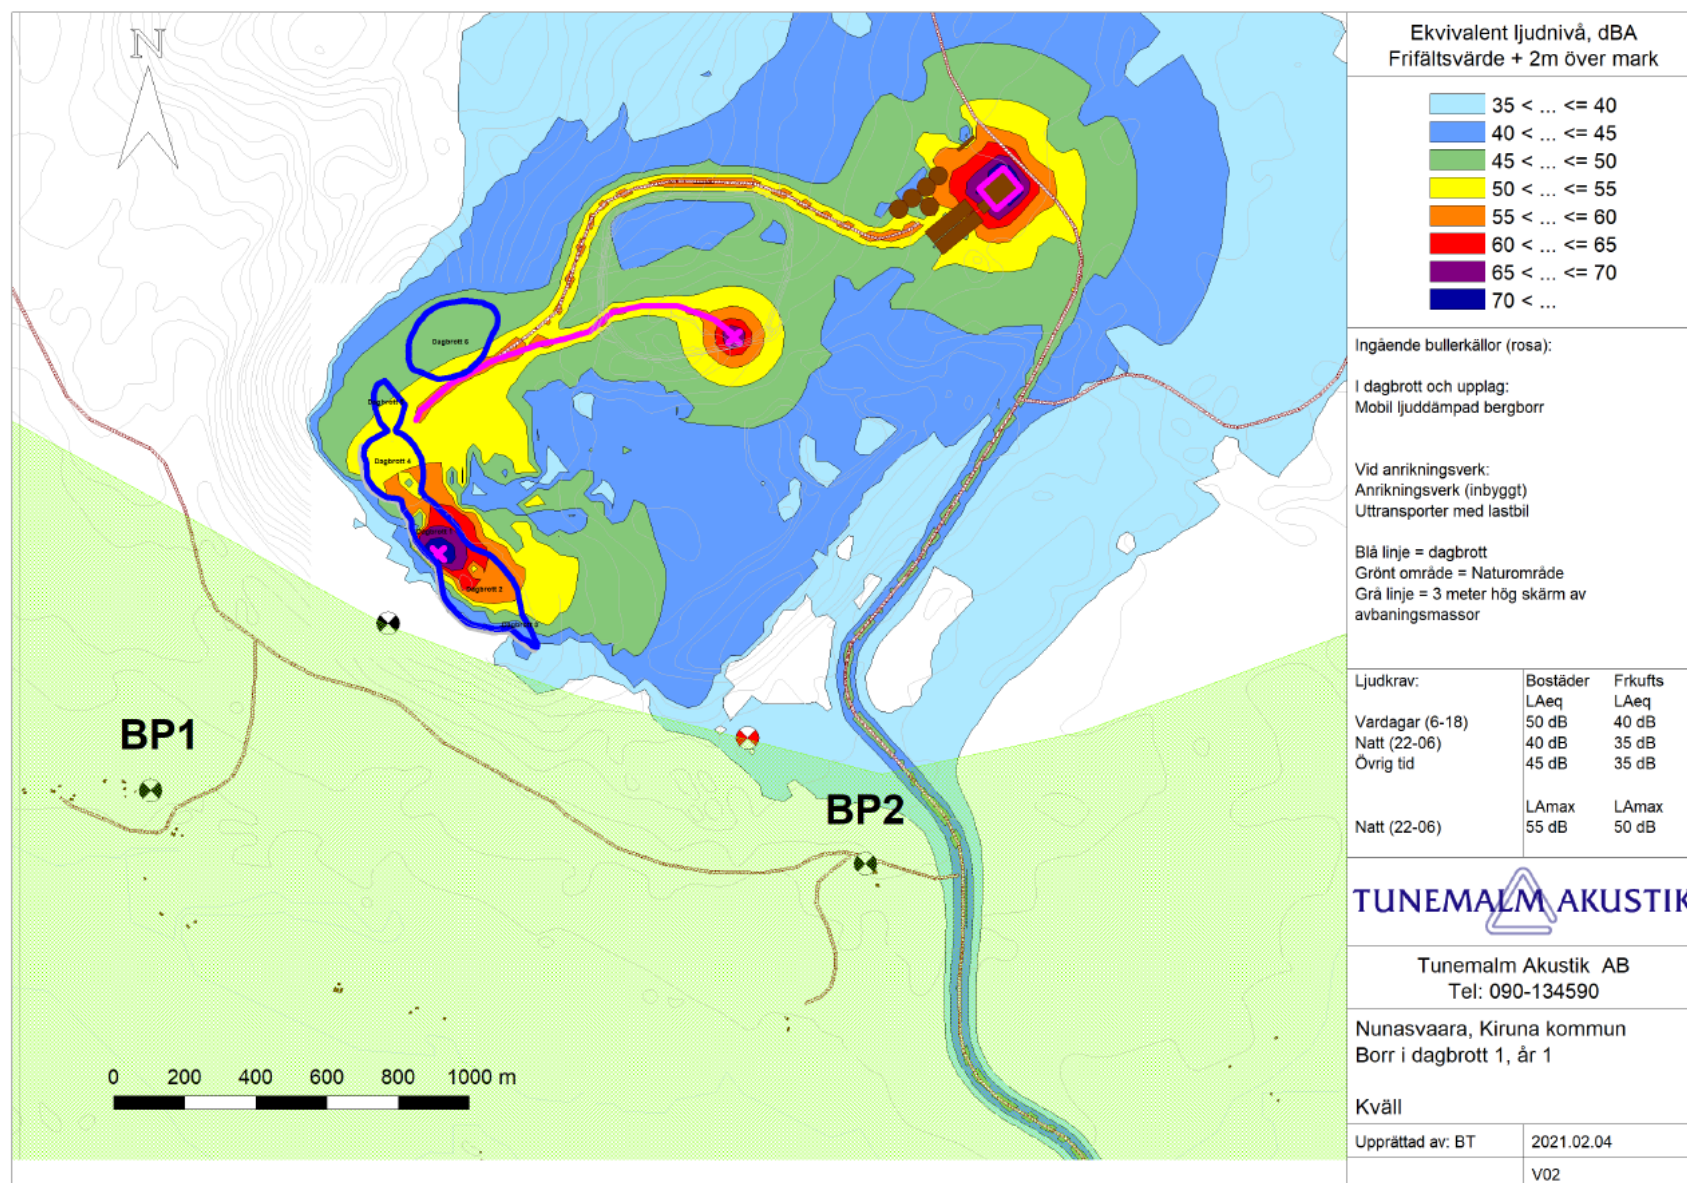
Figur 7: Dagbrott 1 år 1, ljudutbredning med 3 m bullervall, se grålinje, och luddämpad borrhög. Den ljusgröna ytan är riksintresse friluftsliv Torne älv.

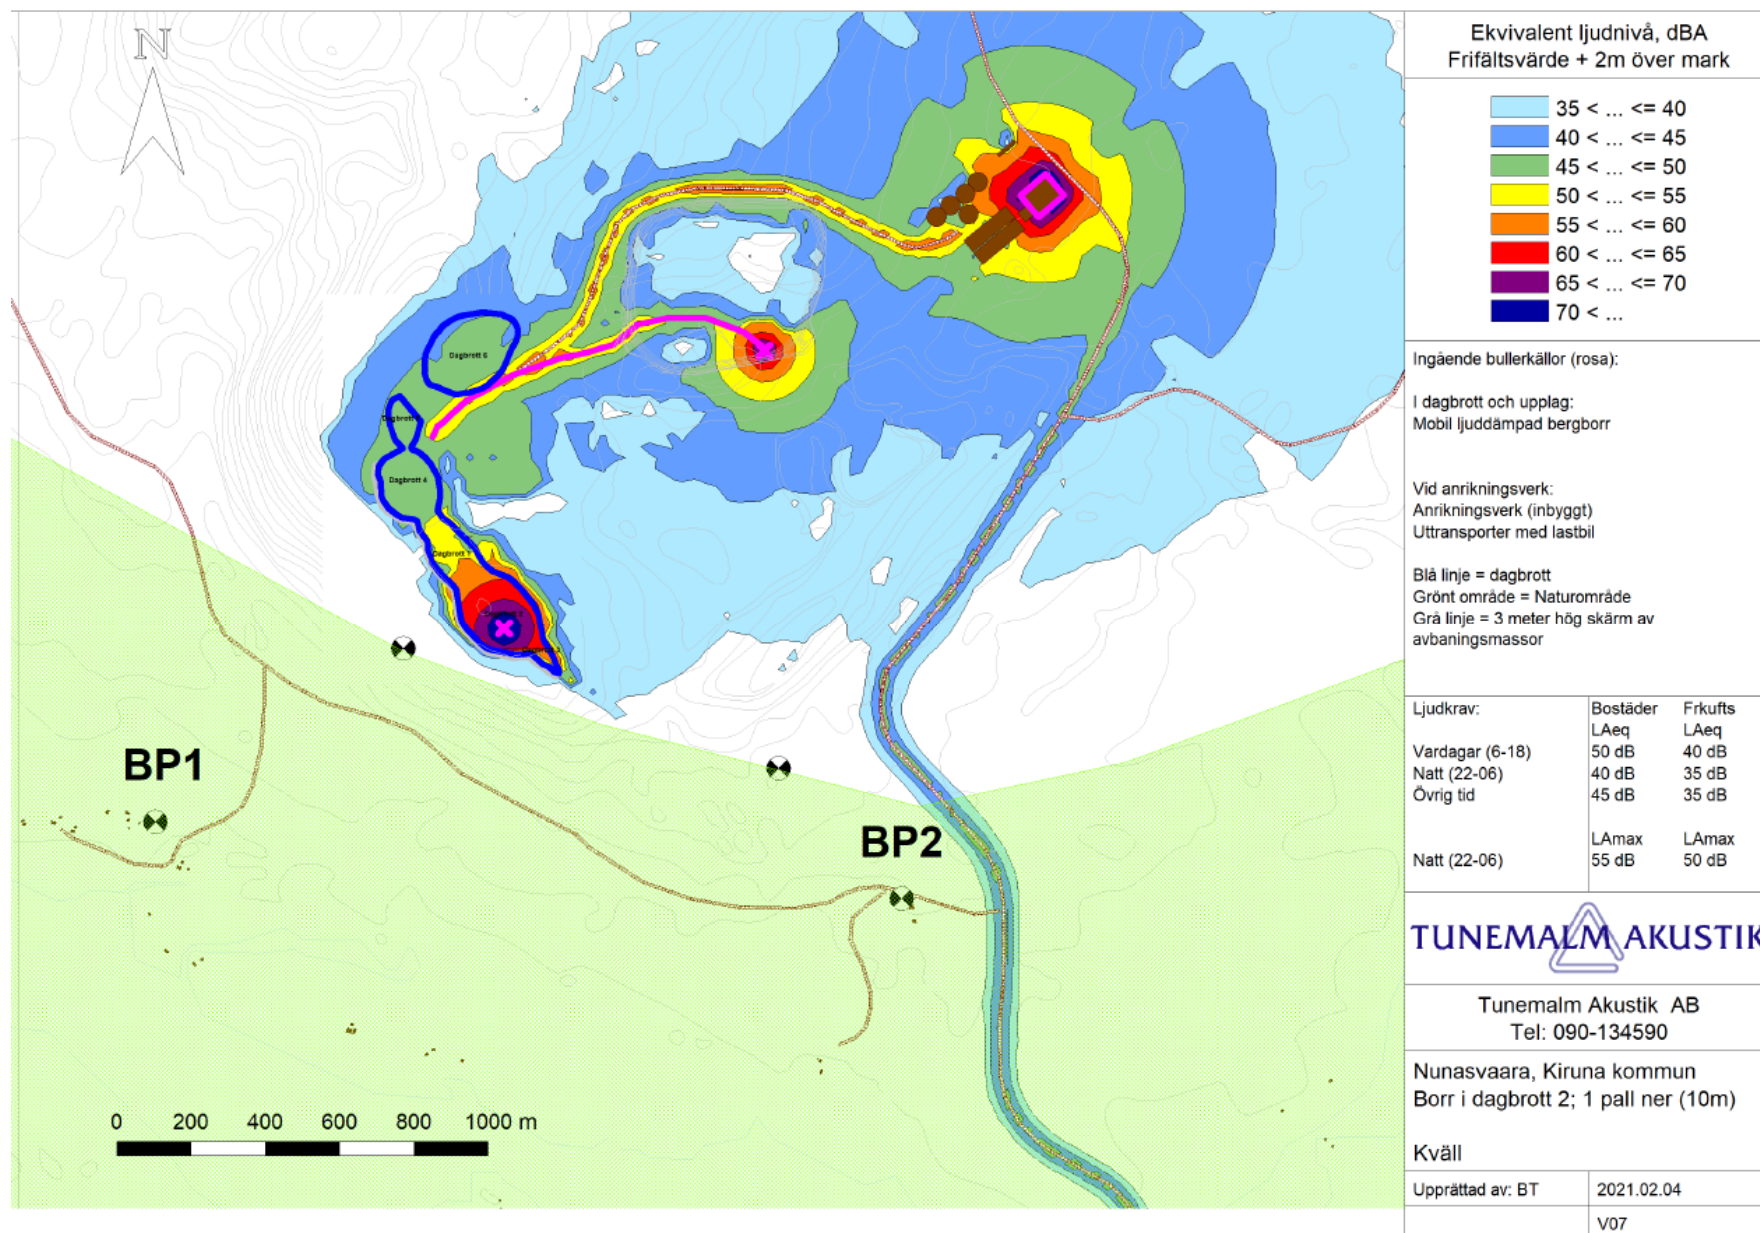
Figur 8: Dagbrott 2, en pall ner 10 m, efter 1 års produktion. Ljudutbredning med 3 m bullervall, se grålinje, och luddämpad borrhög. Den ljusgröna ytan är riksintresse friluftsliv Torne älv.

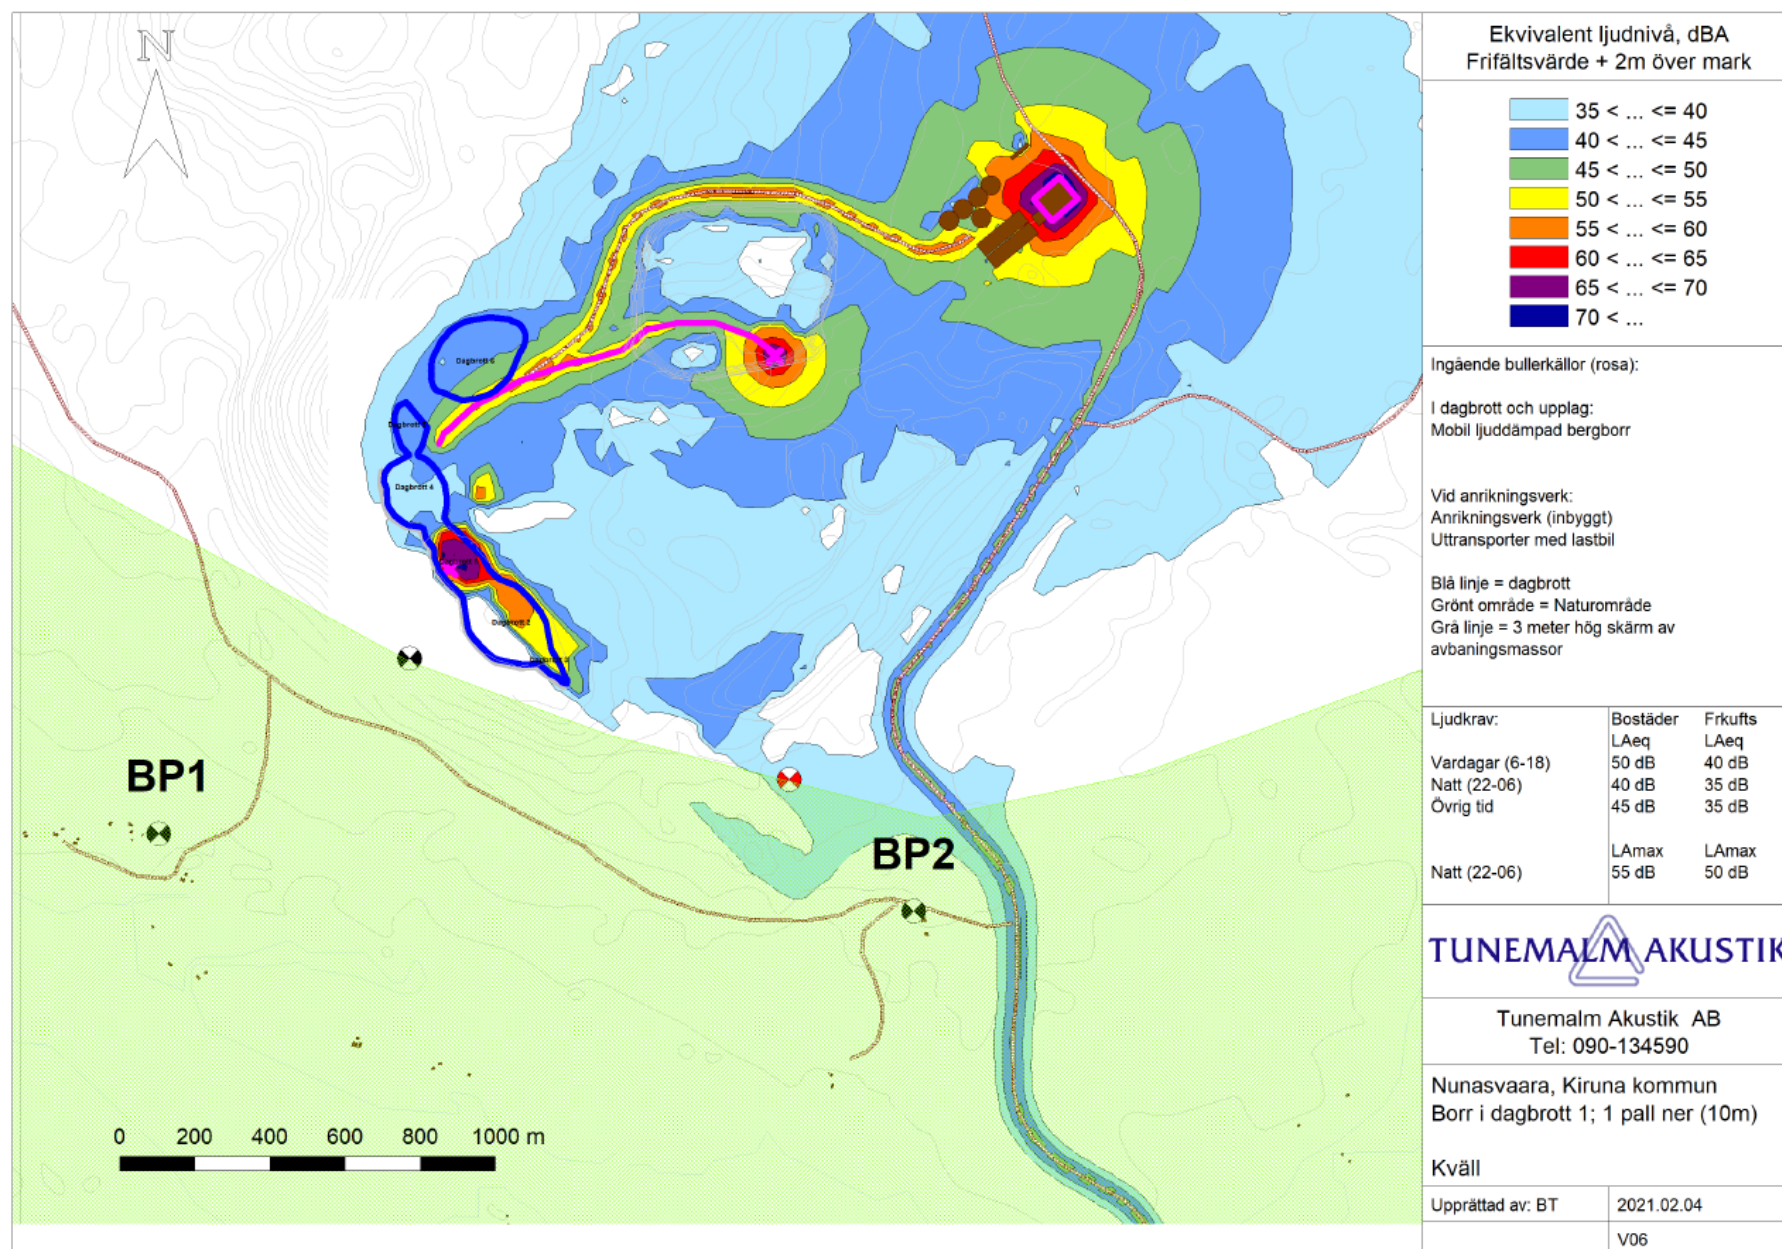
Figur 9: Dagbrott 1, en pall ner 10 m, efter 1 års produktion. Ljudutbredning med 3 m bullervall, se grålinje, och ljuddämpad borrhög. Den ljusgröna ytan är riksintresse friluftsliv Torne älv.

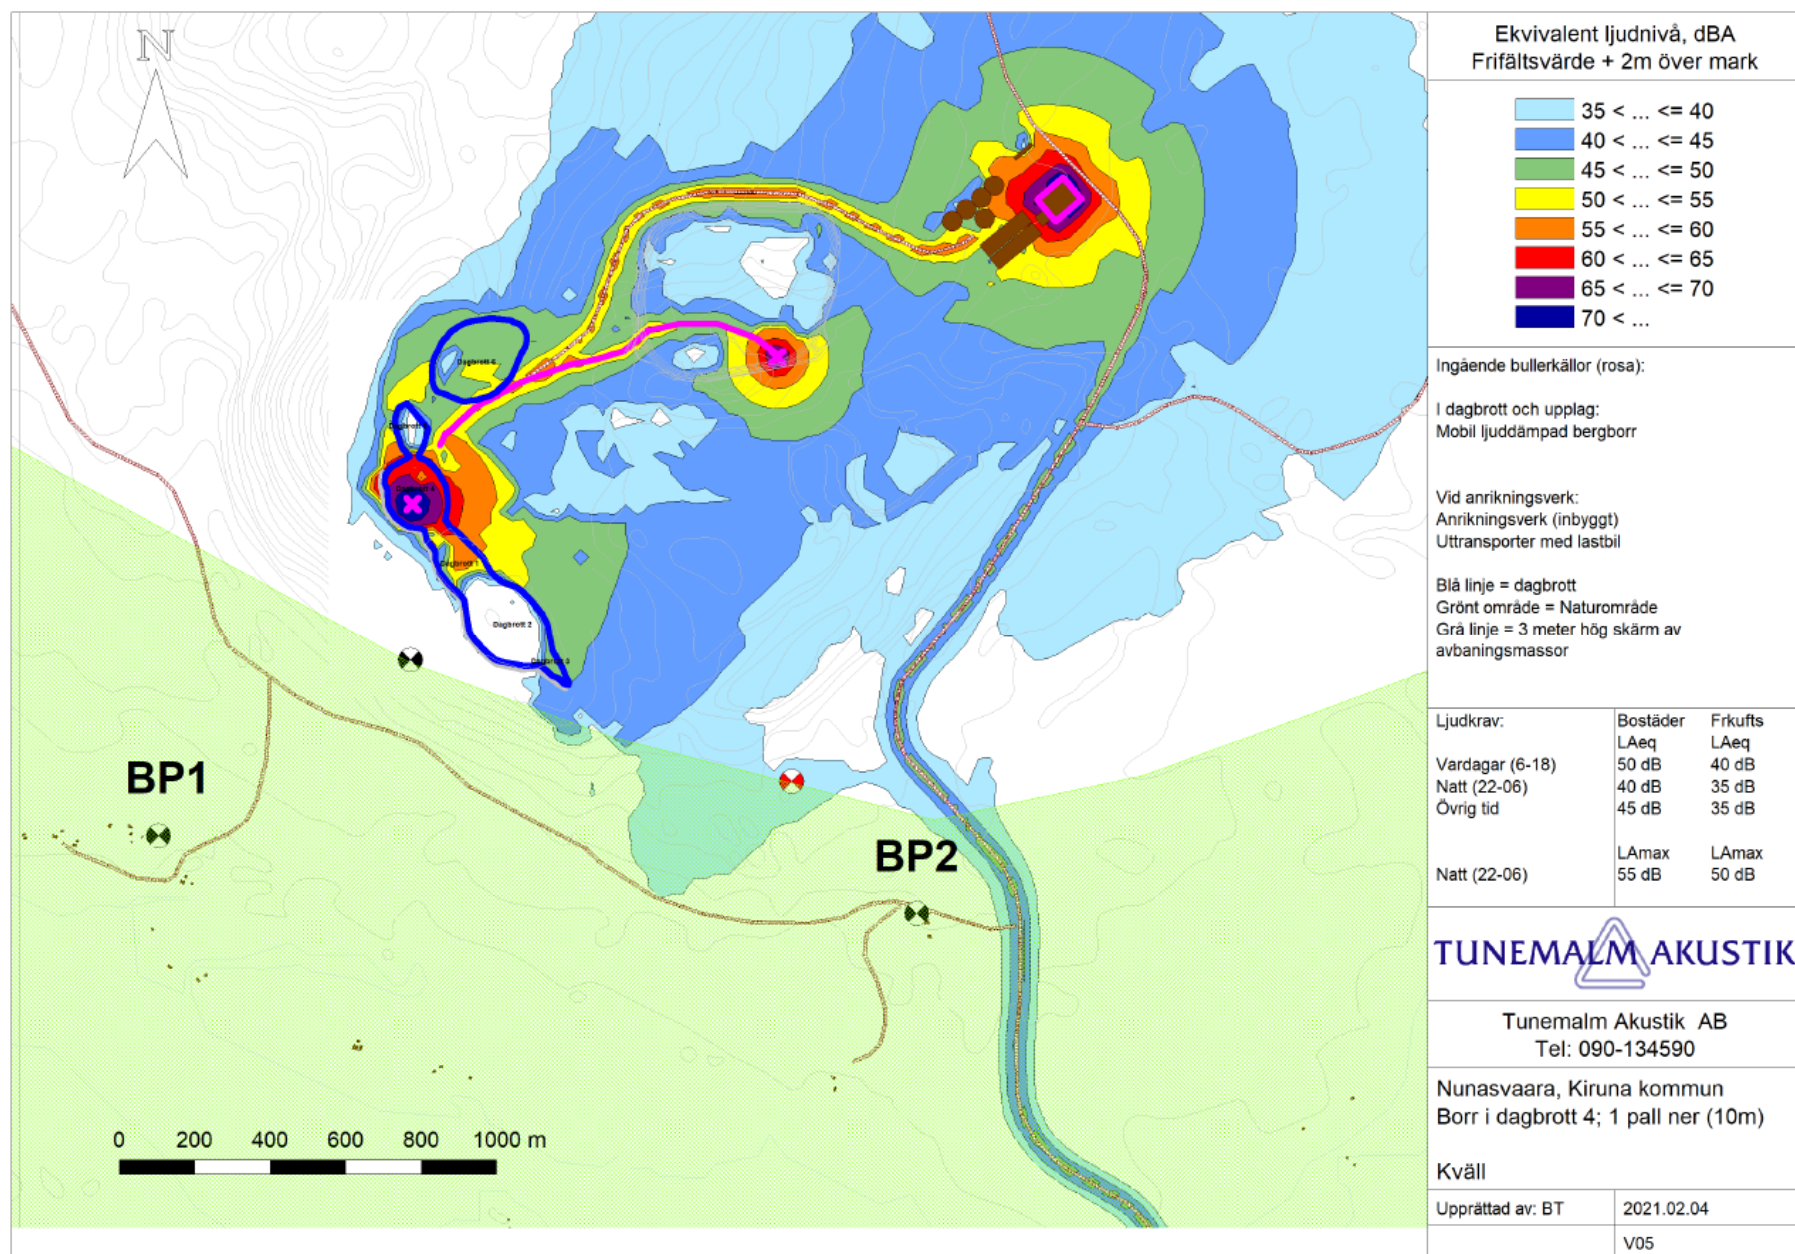
Figur 10: Dagbrott 4 en pall ner 10 m, efter 1 års produktion. Ljudutbredning med 3 m bullervall, se grålinje, och ljuddämpad borrhög. Den ljusgröna ytan är riksintresse friluftsliv Torne älv.
